## תחנת רכבת זכרון יעקב: תיק תיעוד דצמבר 2011

### המזמין: רכבת ישראל

דו"ח הנדסי: אתגר מהנדסים  
מדידת מגרש: א. פנקס ובנו מודדים מוסמכים בע"מ  
מדידת מבנה: רות ליברטי-שלו אדריכלות ושימור

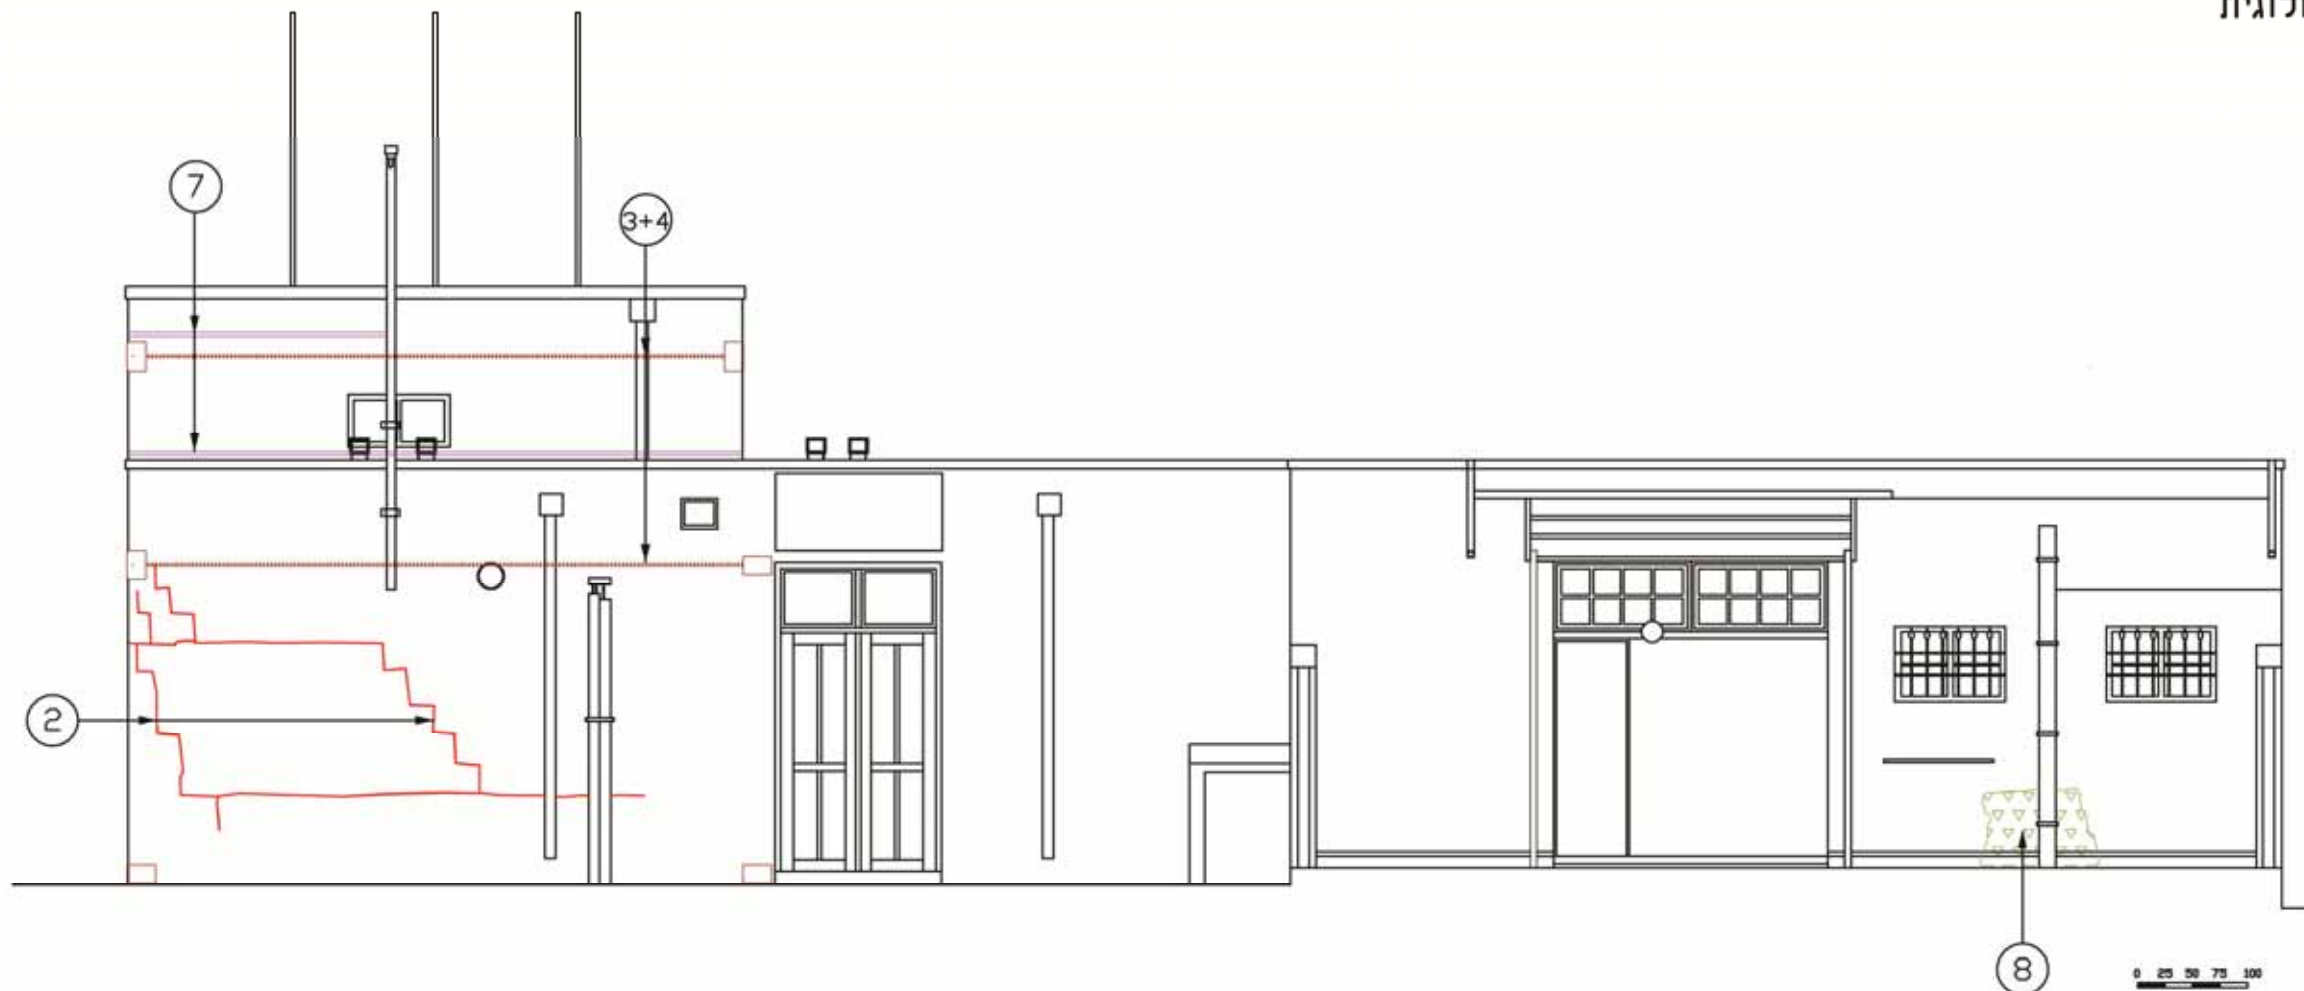
# בעיות הנדסיות – חזית מזרחית דרך החצר
